Remote sensing e rilievo architettonico per il restauro della moschea Al Raabiya a Mosul (Iraq)

Il testo presenta il progetto di rilievo e documentazione digitale della Moschea di Al-Raabiya a Mosul (Iraq). Il centro storico di Mosul è stato fortemente danneggiato dalle guerre contro il Daesh, ed oggi sono forti sia la volontà e sia gli sforzi economici per la ricostruzione del Patrimonio. Il Dipartimento di Architettura dell'Università di Firenze ha preso parte al progetto di restauro di questo complesso religioso seguendo le fasi di rilievo remote sensing, laser scanner e fotogrammetrico, e di restituzione grafica degli elaborati bidimensionali preliminari alla fase di progettazione. Sono stati inoltre condotti approfondimenti tematici che hanno messo in evidenza la matericità delle superfici, il loro stato di conservazione e le deformazioni plastiche delle strutture murarie. Le informazioni così raccolte sono state utilizzate per guidare nelle scelte progettuali e di restauro i colleghi del team di lavoro coordinato da Archimedia Trust.

Remote Sensing and Architectural Survey for the Restoration of the Al Raabiya Mosque in Mosul (Iraq)

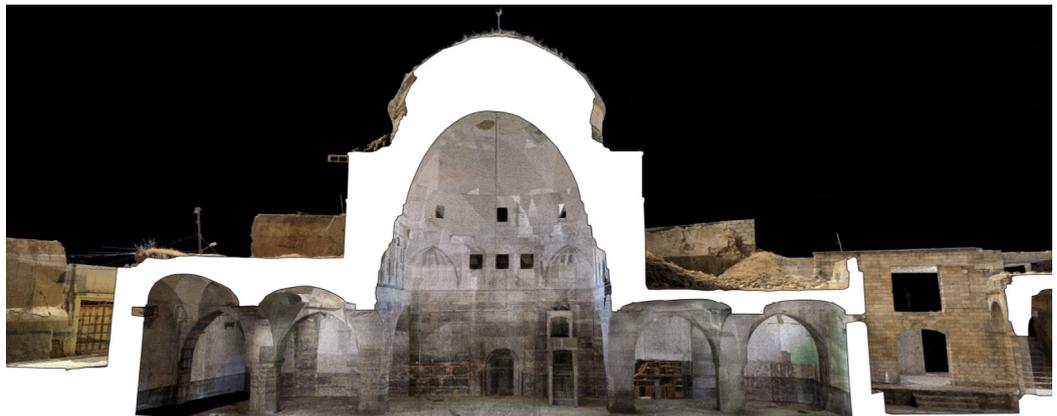
Sezione estratta dalla
nuvola di punti della
Moschea Al-Raabiya.
Elaborazione grafica
degli autori.

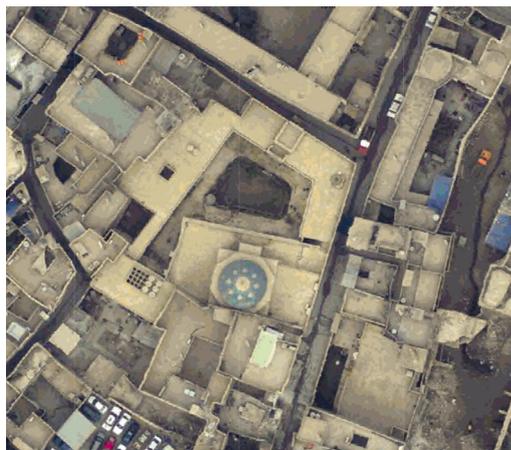
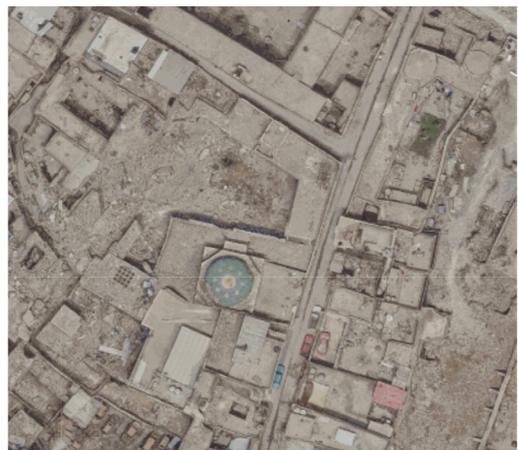
Fig. 1. Planimetrie satellitari che mostrano lo stato di conservazione della moschea prima (2014) e dopo i bombardamenti (2018). Google Earth.

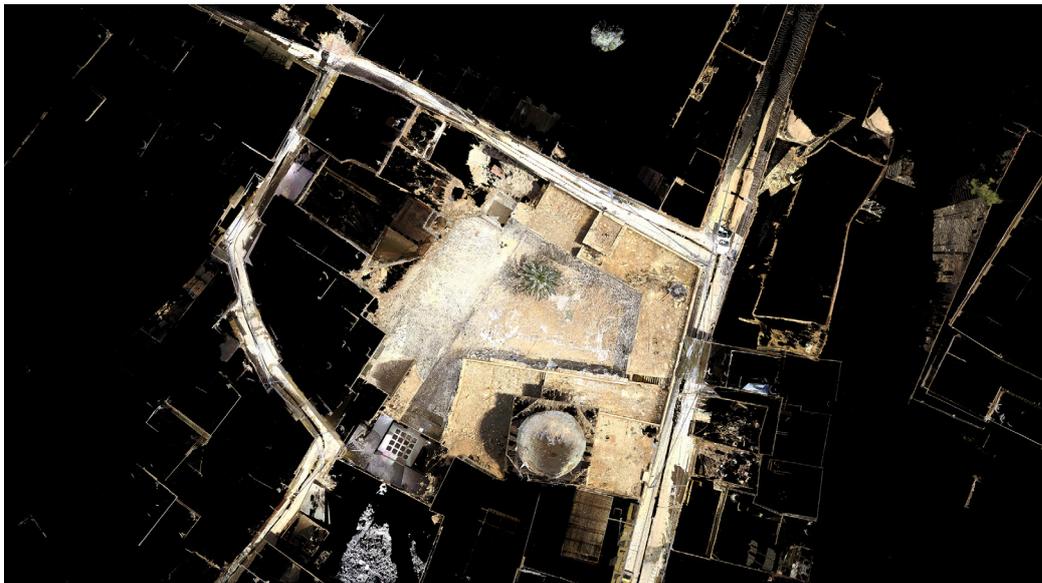
Fig. 4. Vista planimetrica della nuvola di punti ottenuta da dati laser scanner del complesso. Elaborazione grafica degli autori.

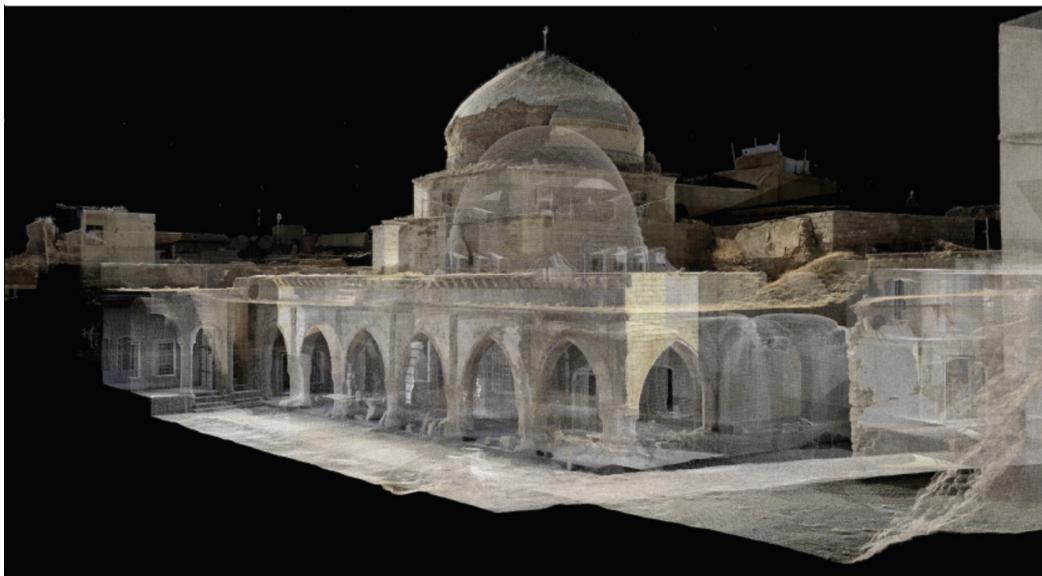
Fig. 5. Vista della nuvola di punti del complesso sezionata. Elaborazione grafica degli autori.

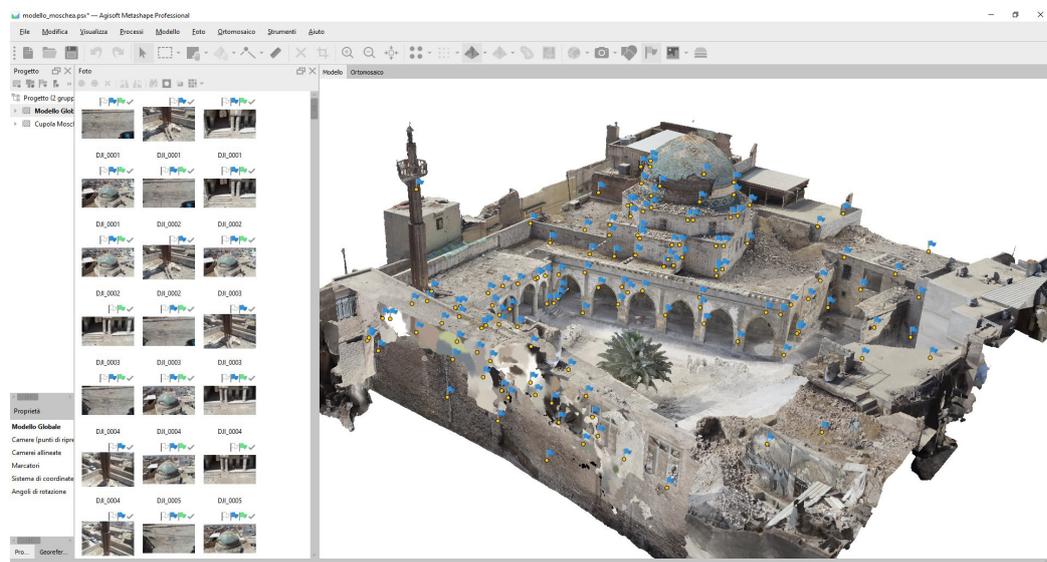
Fig. 6. Vista del modello ottenuto dalle fotografie da terra e da drone con applicati i punti di controllo per la verifica dell'affidabilità. Elaborazione grafica degli autori.

La verifica dell'affidabilità delle ricostruzioni è avvenuta attraverso il confronto tra i diversi sistemi di rilievo tridimensionale: il rilievo ha integrato diverse metodologie, producendo differenti copie digitali della moschea con diversi livelli di affidabilità. Possiamo sintetizzare le acquisizioni in due diversi sistemi di ricostruzione: laser scanner, SfM. Il primo di questi metodi di misura è in grado di fornire una misura entro determinati parametri di errore: la singola scansione da laser scanner infatti, a seconda del modello di strumento, garantisce un'elevata affidabilità, nel nostro caso millimetrica. Purtroppo non si può dire lo stesso delle ricostruzioni fotogrammetriche, sebbene il posizionamento del punto di scatto sia avvalorato dalla presenza sul drone di un GPS: il posizionamento del punto di scatto, infatti, non garantisce la corretta ricostruzione delle nuvole di punti che vengono influenzate da numerose problematiche legate alla sorgente luminosa [Pancani, Bigongiari 2020]. Per questo, dopo un accurato controllo del processo di registrazione si è preso come base morfologica il rilievo laser scanner, le cui coordinate polari sono state utilizzate per verificare i punti di controllo del rilievo fotogrammetrico, sia da terra che dal drone.

Il modello finale ha evidenziato discostamenti dal modello laser scanner minimi, inferiori ad 1 cm eccetto che per le aree costruite all'esterno del fabbricato, ai margini del modello

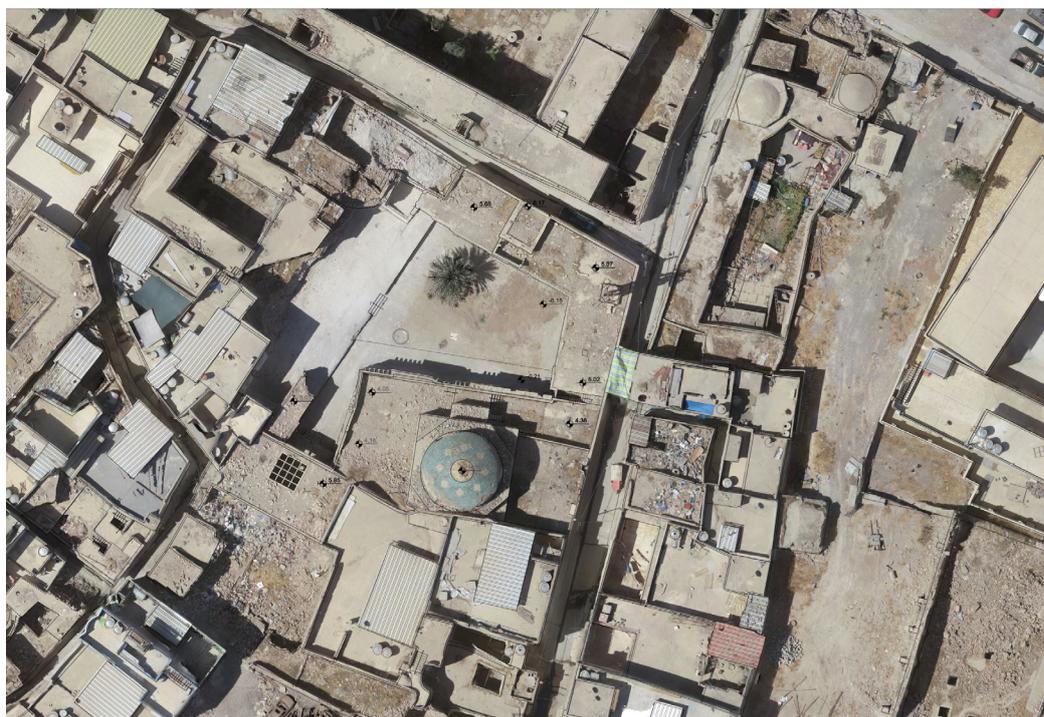
Fig. 7. Planimetria del complesso ottenuta attraverso l'ortofoto del modello fotogrammetrico. Elaborazione grafica degli autori.

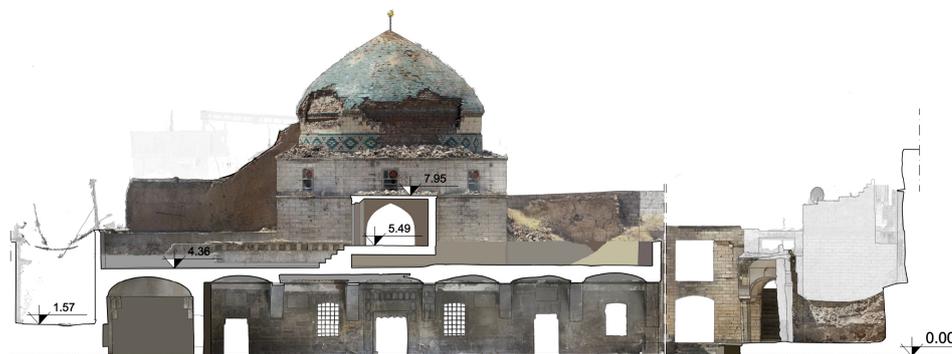
Fig. 8. Sezione che mostra la facciata della moschea con applicata l'ortofoto ottenuta dal modello fotogrammetrico. Elaborazione grafica degli autori.

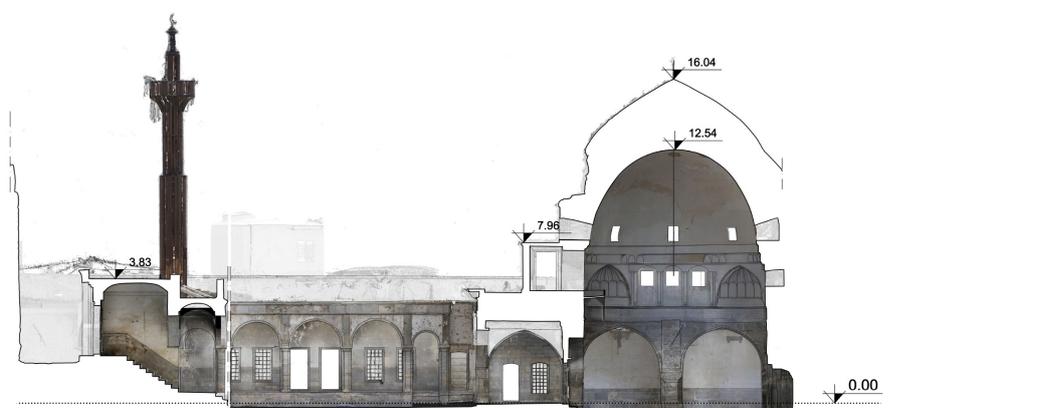
Fig. 9. Sezione che taglia al centro della cupola della moschea con applicata l'ortofoto ottenuta dal modello fotogrammetrico. Elaborazione grafica degli autori.

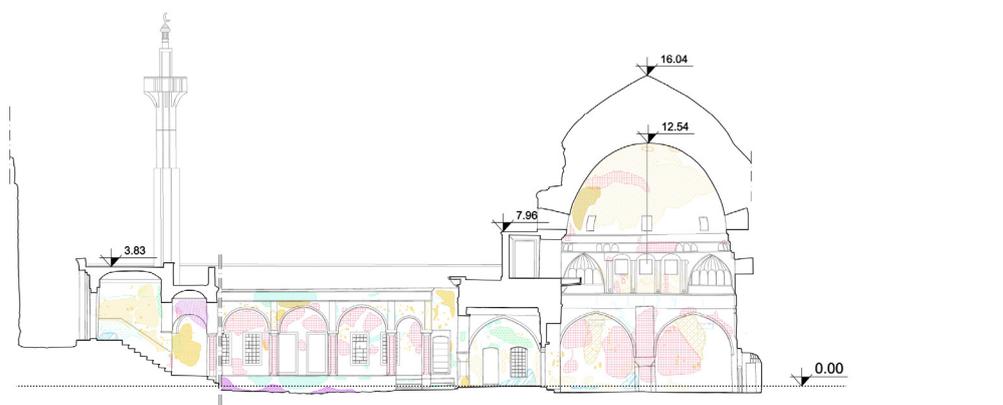
Fig. 10. Elaborato che mostra la mappatura dei degradi delle superfici. Elaborazione grafica degli autori.

Nella prima fase di studio e analisi sono stati quantificati un numero minimo di sezioni e prospetti da cui poter ottenere una base documentale per supportare la progettazione del restauro. Tutto il materiale è stato quindi inserito in ambiente CAD 2D per la realizzazione di disegni vettoriali dove poter leggere le caratteristiche materiche e strutturali dell'architettura. È stata portata avanti un'analisi del degrado superficiale della muratura seguendo le norme (UNI e Normal) che prevedono l'utilizzo di polilinee e retini identificativi. Per una più semplice individuazione dei fenomeni di degrado dei materiali lapidei costituenti le superfici esterne degli edifici, è stata riportata una tavola sinottica nella quale sono stati classificati secondo la loro descrizione, le cause da cui sono generati, la riproduzione fotografica e la rappresentazione grafica sugli elaborati (fig. 10).

Come risultato di questa analisi, sono state identificate e quantificate le aree maggiormente sottoposte a degrado, consentendo di stimare le spese per le operazioni di pulizia e ripristino della muratura. Particolare attenzione è stata dedicata all'identificazione delle unità strutturali e degli aggregati che compongono l'edificio e all'analisi del loro comportamento statico. Per verificare la stabilità strutturale delle murature sono state realizzate mappe grafiche che

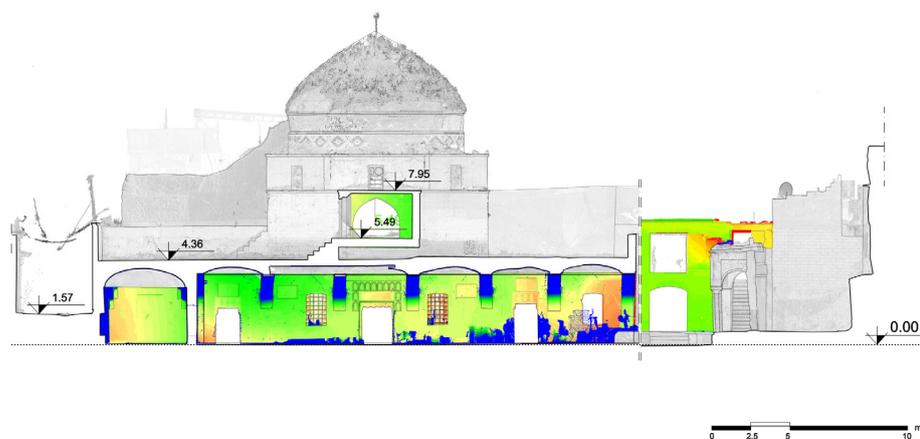
Fig. 11. Sezione con applicata una mappa delle deformazioni della facciata della moschea.

mostrassero le deformazioni fuori dal piano verticale delle superfici architettoniche, attraverso l'utilizzo della nuvola di punti e la sua colorazione (fig. 11) attraverso *elevation map* [Bigongiari, Picchio, Canestrone 2018].

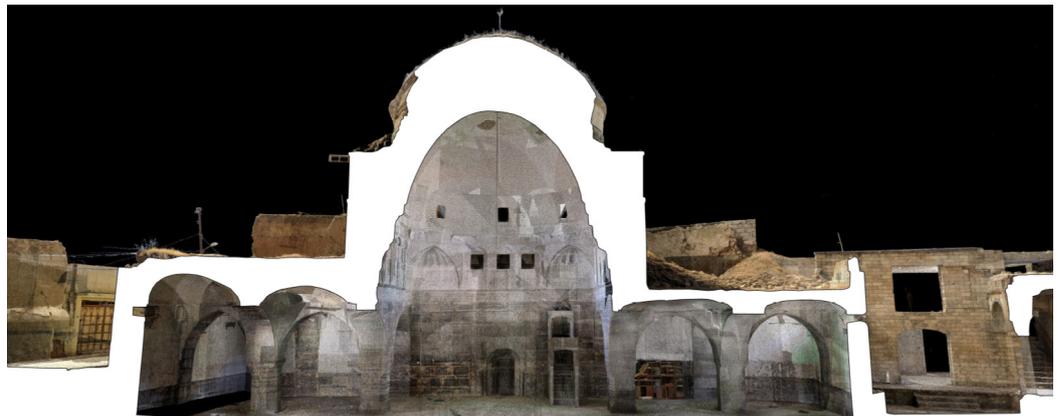
Section extracted from the point cloud of the Al-Raabiya Mosque. Graphic elaboration by the authors.

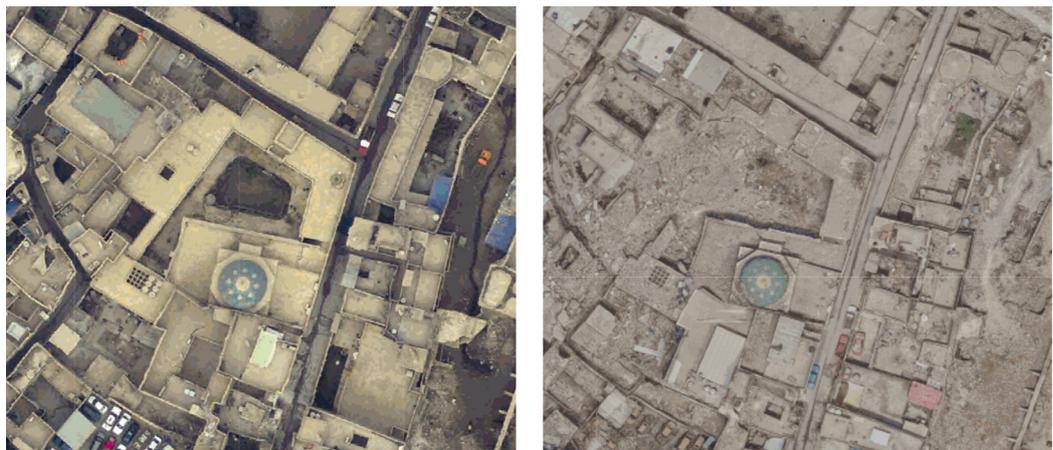
Fig. 1. Satellite planimetry showing the state of conservation of the mosque before (2014) and after the bombings (2018). Google Earth.

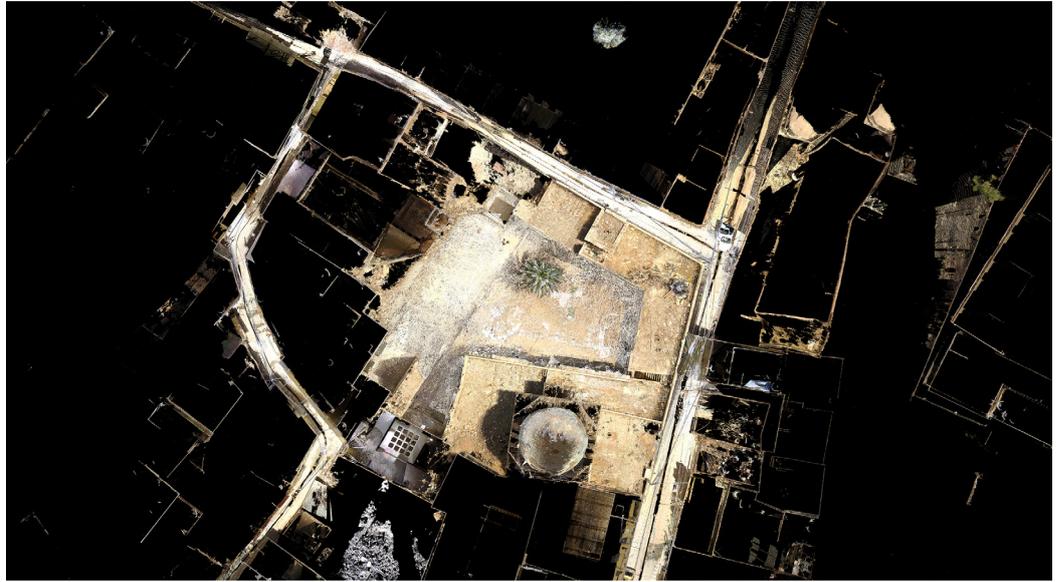
Fig. 4. Planimetric view of the point cloud obtained from laser scanner data of the complex. Graphic elaboration by the authors.

tic investigations from which it would have been possible to verify the presence of material and structural degradation and evaluate any instability mechanisms still in progress [Bigongiari 2020]. The scans were carried out with a Faro Focus S350 instrument, the characteristics of which allowed the rapid completion of highly reliable measurements, and with a large measuring range. The result of the acquisitions produced a point cloud in local coordinates resulting from the alignment of 145 scans. The correct registration process has been verified by aligning consecutive scans with a high margin of overlap with cloud-to-cloud processes, imitating the construction of topographic polygons, in order to be able to calculate the error on a closed perimeter; the error values obtained were verified by sectioning the model in several points with horizontal and vertical planes, checking the correct alignment of the points of the different acquisitions. Despite the presence of vegetation, which makes cloud-to-cloud alignments less reliable, the results guaranteed errors of less than 1.5 cm, measured on the distance of the points of different scans (figs. 4, 5).

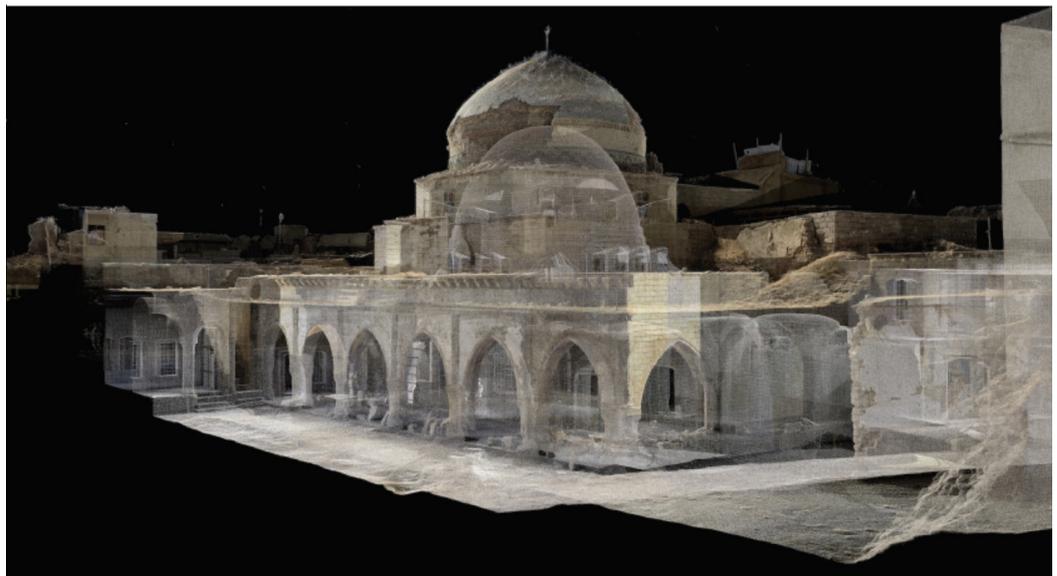
Fig. 5. Sectioned point cloud view of the complex. Graphic elaboration by the authors.

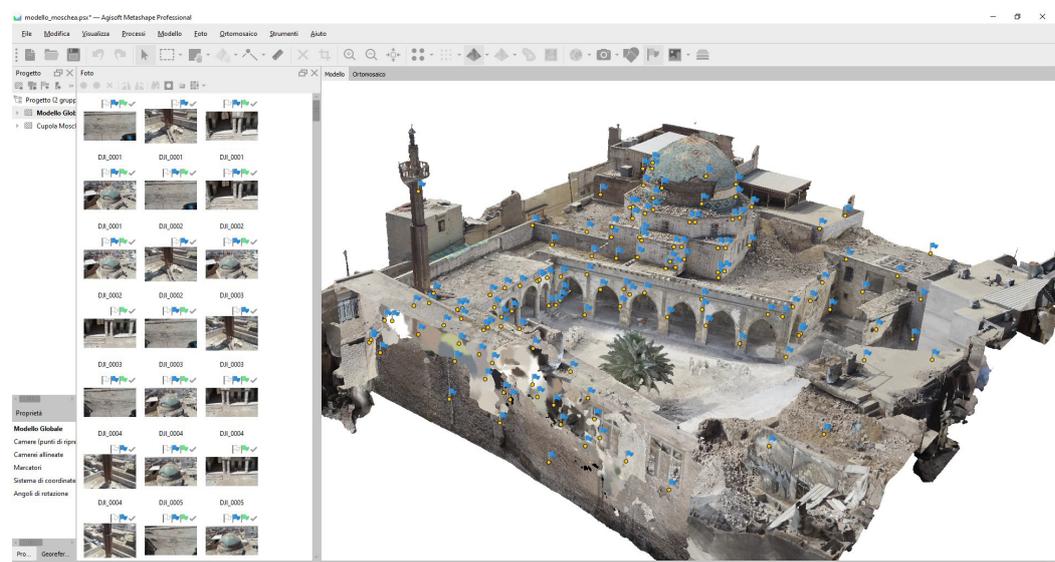
Fig. 6. View of the model obtained from ground and drone photographs with applied control points for reliability verification. Graphic elaboration by the authors.

The reliability of the reconstructions was verified by comparing different three-dimensional survey systems: the survey integrated different methodologies, producing different digital copies of the mosque with different levels of reliability. We can summarise the acquisitions into two different reconstruction systems: laser scanner, SfM. The first of these measurement methods is able to provide a measurement within certain error parameters: the single scan by laser scanner in fact, according to the instrument model, guarantees high reliability, in our case millimetric. Unfortunately, the same cannot be said of photogrammetric reconstructions, although the positioning of the shooting point is supported by the presence of a GPS on the drone: the positioning of the shooting point, in fact, does not guarantee the correct reconstruction of the point clouds, which are influenced by numerous problems linked to the light source [Pancani, Bigongiari 2020]. For this reason, after a thorough check of the registration process, the laser scanner survey was taken as the morphological basis, whose polar coordinates were used to verify the control points of the photogrammetric survey.

The final model showed minimal deviations from the laser scanner model, less than 1 cm except for the built-up areas outside the building, at the edges of the reconstructed model. Both databases were subjected to data certification protocols in order to verify the reliability of both scan registration and photoplane calibration on the point cloud [Pancani 2017].

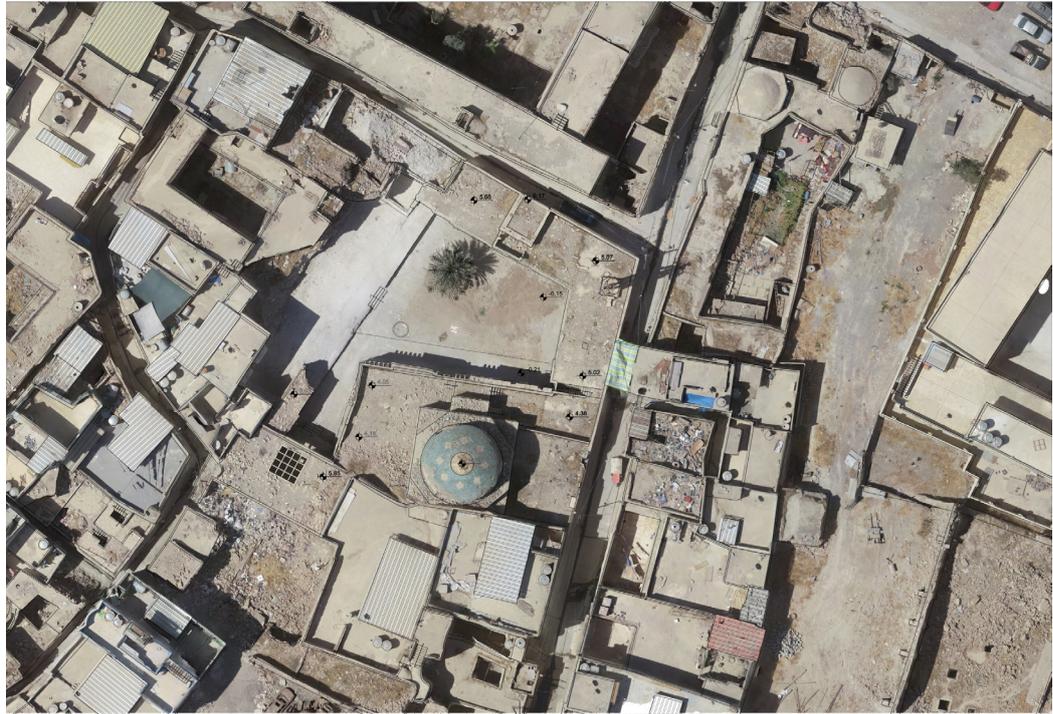
Fig. 7. Planimetry of the complex obtained through the orthophoto of the photogrammetric model. Graphic elaboration by the authors.

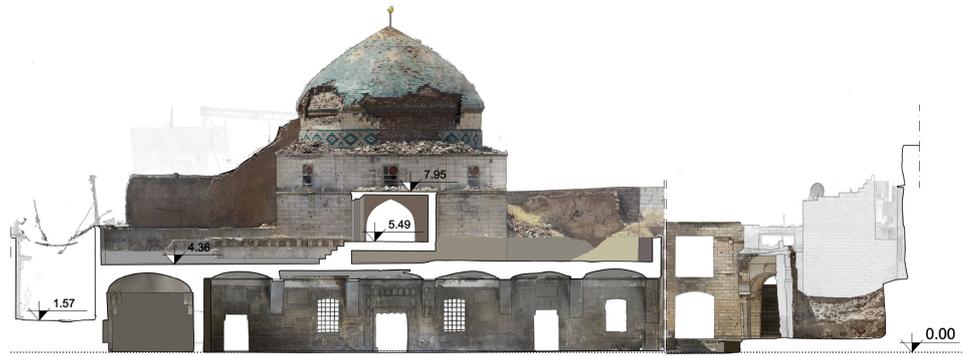
Fig. 8. Section showing the facade of the mosque with the orthophoto obtained from the photogrammetric model applied. Graphic elaboration by the authors.

of checking, even at a distance, then interrogating and creating 2D/3D outputs that will be used for the study, comparison and analysis of the present case study. The data collected is processed to produce two-dimensional drawings of the state of conservation of the mosque and its rooms (figs. 8, 9), to be compared and analysed in the preparation of a restoration project for the entire monumental complex. The aim of the survey is to pay particular attention to all those features of the architectural object that can provide important information about the artefact. It is therefore fundamental to identify the structural parts at a scale of detail that is useful for defining the different masonry sections, the stone working process and the relationships between masonry and adjacent architectural elements. In addition to morphological studies, detailed photographic information is required to determine these characteristics; in fact, photographic data facilitate the process of detecting the stratigraphic units, and it is precisely in the management of the graphic data that photography is of fundamental importance, as it is the expression of a more objective datum compared to the wireframe drawing of the stones, which clearly depends on the subjective interpretation of the designer [Bertocci, Arrighetti, Bigongiari 2019].

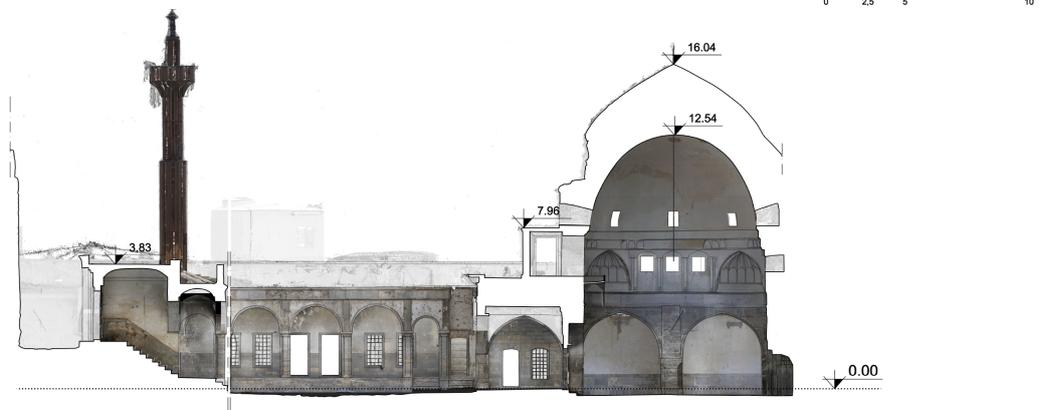
Fig. 9. Section cutting through the centre of the dome of the mosque with the orthophoto obtained from the photogrammetric model applied. Graphic elaboration by the authors.

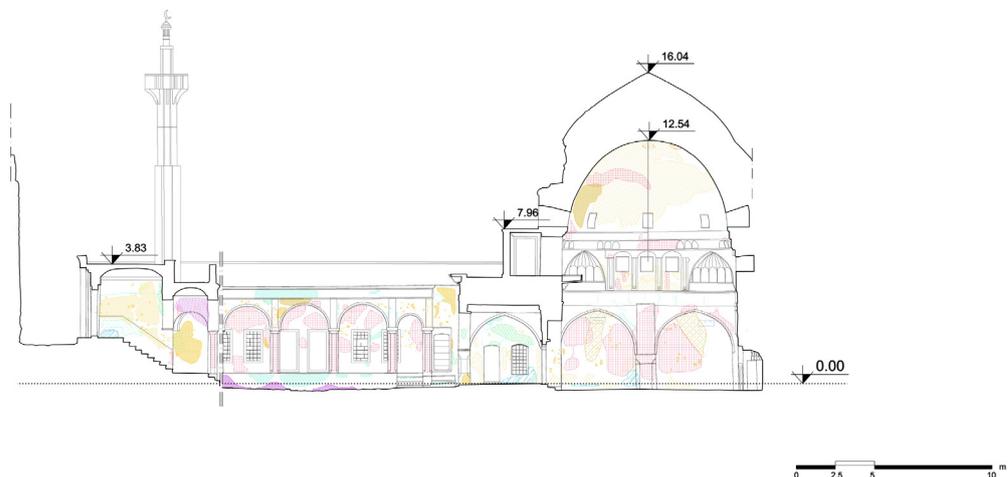
Fig. 10. Section showing the mapping of surface degradation. Graphic elaboration by the authors.

In the first phase of study and analysis, a minimum number of sections and elevations were quantified from which a documentary basis could be obtained to support the restoration design. All the material was then inserted into a 2D CAD environment for the creation of vector drawings where the material and structural characteristics of the architecture could be read. An analysis of the surface deterioration of the masonry was carried out following the standards (UNI and Normal) that provide for the use of polylines and identification screens. For an easier identification of the phenomena of degradation of the stone materials constituting the external surfaces of the buildings, a synoptic table was drawn up in which they were classified according to their description, the causes from which they are generated, the photographic reproduction and the graphic representation on the drawings (fig. 10). As a result of this analysis, the areas most subject to degradation were identified and quantified, allowing an estimate of the expenses for cleaning and restoration of the masonry.

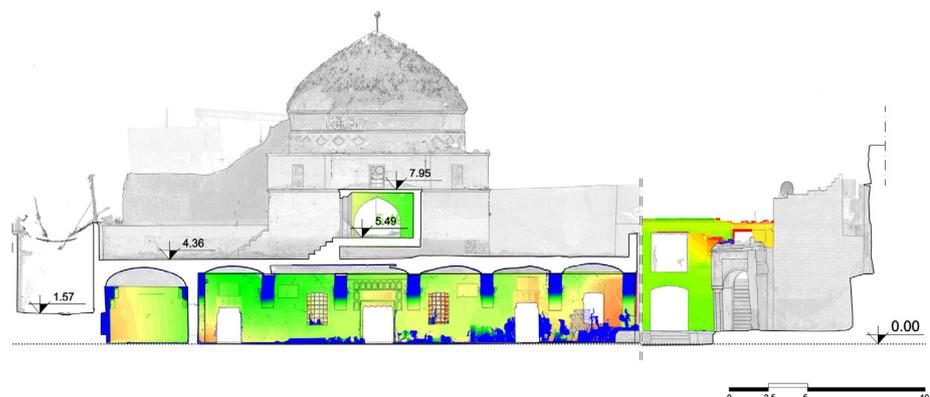
Fig. 11. Section with applied deformation map of the mosque façade. Graphic elaboration by the authors.

Particular attention was paid to identifying the structural units and aggregates that make up the building and analysing their static behaviour. In order to verify the structural stability of the masonry, graphical maps were produced showing the deformations out of the vertical plane of the architectural surfaces, through the use of the point cloud and its colouring (fig. 11) by means of elevation maps [Bigongiari, Picchio, Canestrone 2018].
